# ソーラーモジュールIR検査 結果報告書

| 発電所名 | ESI発電所(テスト) |

| 検査実施 | 2016年09月01日(木) |

| 管理番号 | 002-00005-001-1 |

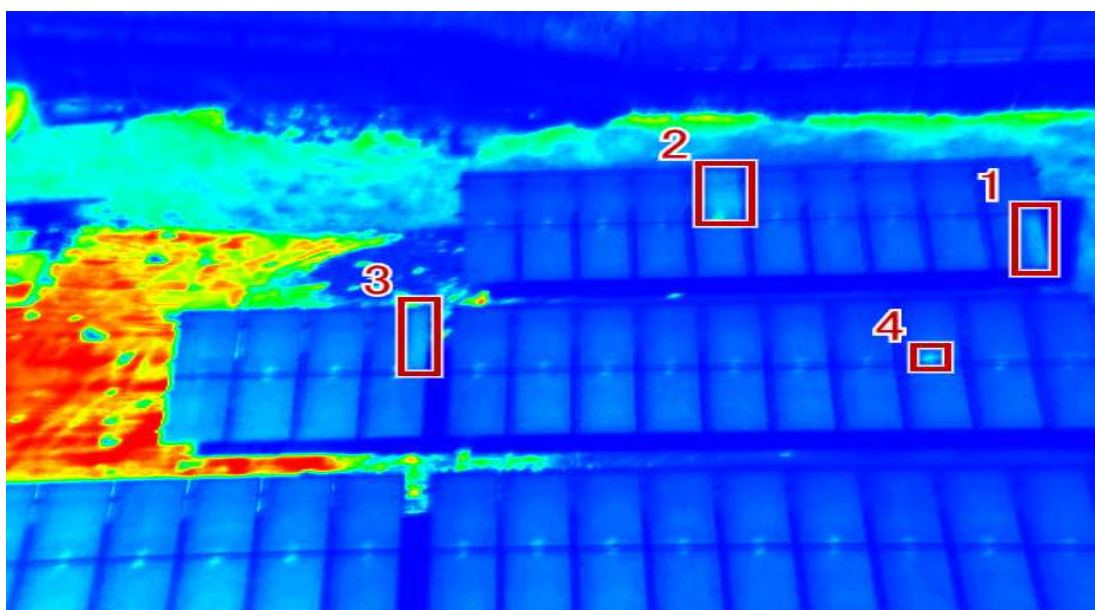
| エリア | 1 |

| ポイント | 異常種別 | 周辺部との温度差(℃) | コメント |
|---|---|---|---|
| 1 | C | 3.6 | クラスタ異常 |
| 2 | C | 4.3 | クラスタ異常 |
| 3 | C | 4.0 | クラスタ異常 |
| 4 | J | 4.5 | ジャンクションボックス部分高温 |

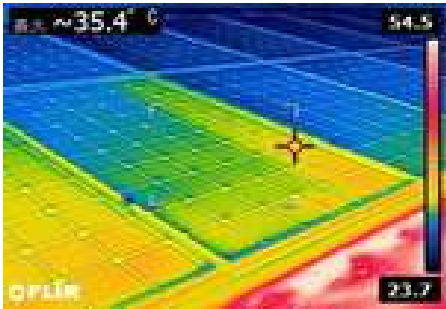
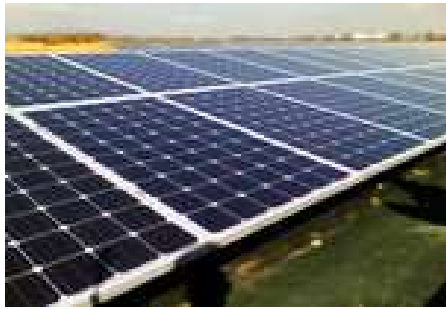
| ポイント1 赤外線画像 | ポイント1 可視画像 |

| ポイント | 診断 |
|---|---|
| 1 | C |

C: クラスタ断線: 高温部分出力していない(ソラメンテ-iS反応せず)

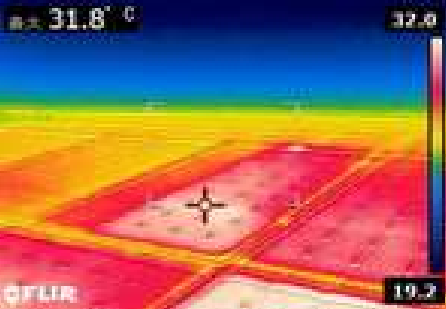
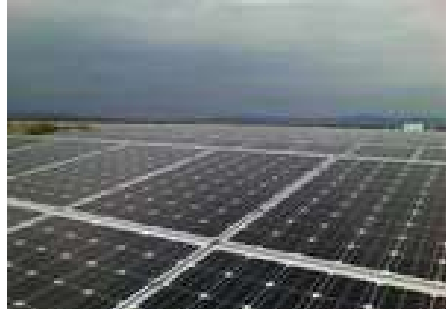
| ポイント1 赤外線画像 | ポイント1 可視画像 |
|---|---|
| ポイント2 赤外線画像 | ポイント2 可視画像 |

| ポイント | 診断 |
|---|---|
| 2 | C |

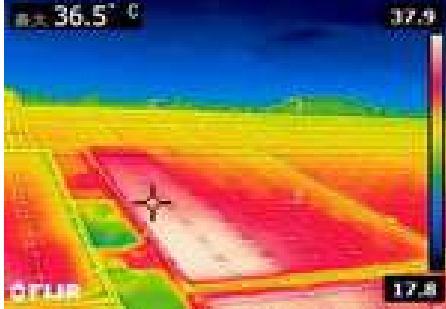
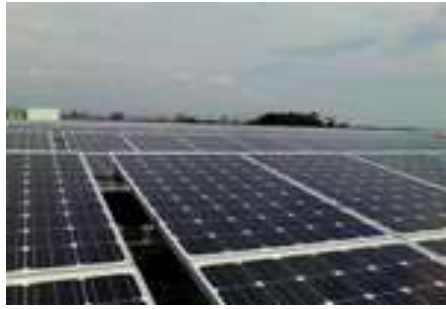
| ポイント1 赤外線画像 | ポイント1 可視画像 |
|---|---|
| ポイント3 赤外線画像 | ポイント3 可視画像 |

| ポイント | 診断 |
|---|---|
| 3 | C |

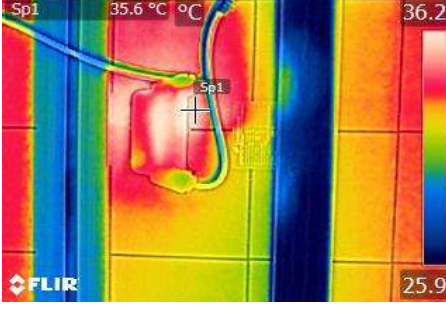
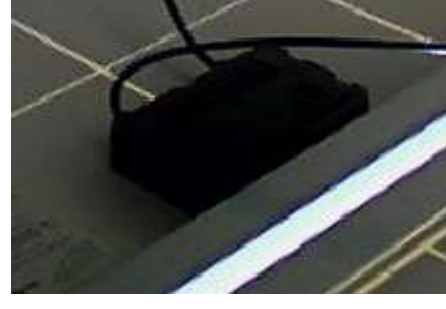
| ポイント1 赤外線画像 | ポイント1 可視画像 |
|---|---|
| ポイント4 赤外線画像 | ポイント4 可視画像 |

| ポイント | 診断 |
|---|---|
| 4 | N |
