電設技術

7-4 太陽光発電設備のドローンを用いたIR検査手法とその有用性について

IR Inspection Method by Using Drone for Solar Photovoltaic (PV) Power Supply System and Its Usefulness

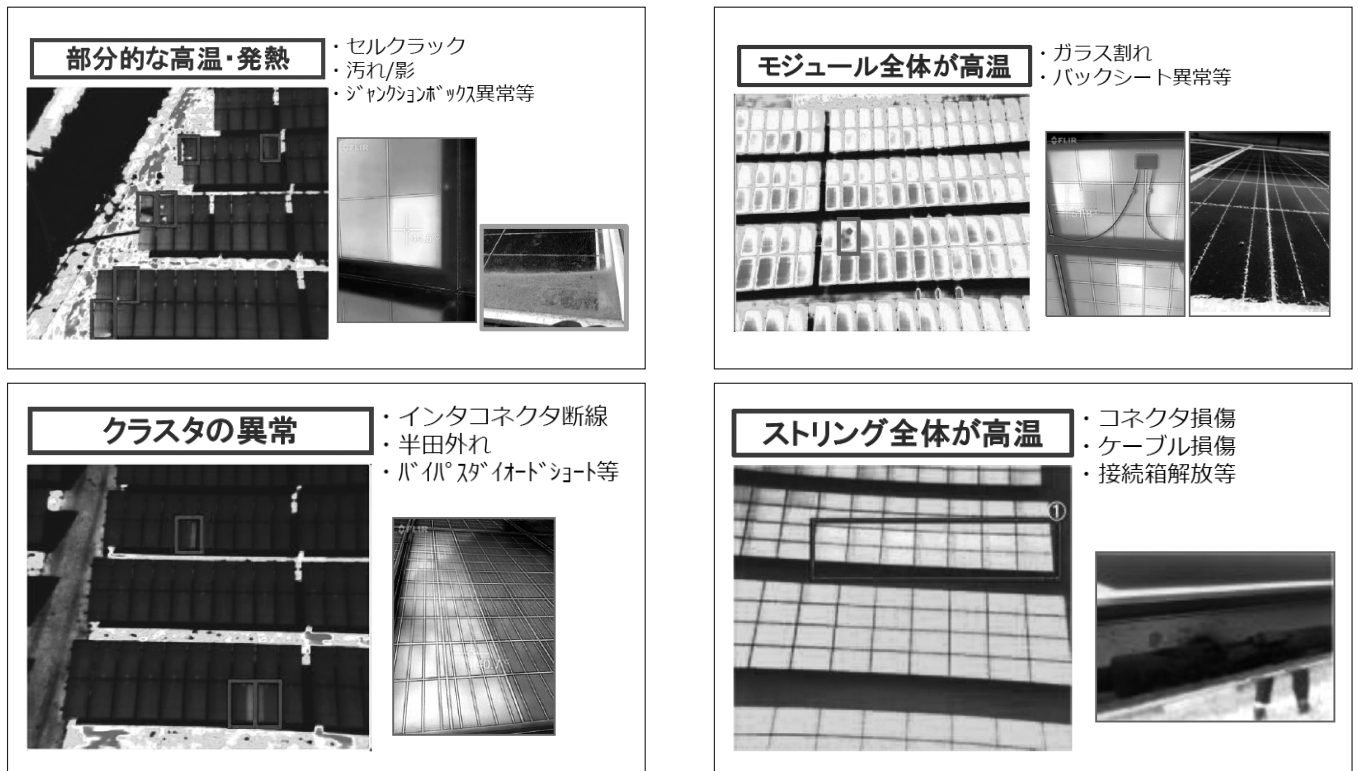
第7.4.1図 ドローンIR検査で検出されたパネルの異常
出典) エナジー・ソリューションズ

以下にドローンIR検査で検出することのできる代表的なパネルの異常を示す（第7.4.1図、写真-7.4.1）。

パネルに封止されている太陽光発電セルや、パネル同士をつなぐケーブル・コネクタ、発電した電気を集める接続箱、PCSなどに異常が発生している場合、IR検査ではパネル表面上の高温部の発現パターンから異常原因を推定することができる。

何らかの異常が発生している場合、パネル表面上には太陽光セルの高抵抗化による発熱や、光エネルギーの熱変換による放熱が発生し、これを赤外線カメラで検出することによって異常箇所パネルの特定および異常原因の推定を行う。要約すると、

- ・異常が起こるとパネル表面に高温部が発生する
- ・高温部の発生位置、相対温度差等により異常判定を行う
- ・高温部の発現パターンにより異常原因を推定することになる。

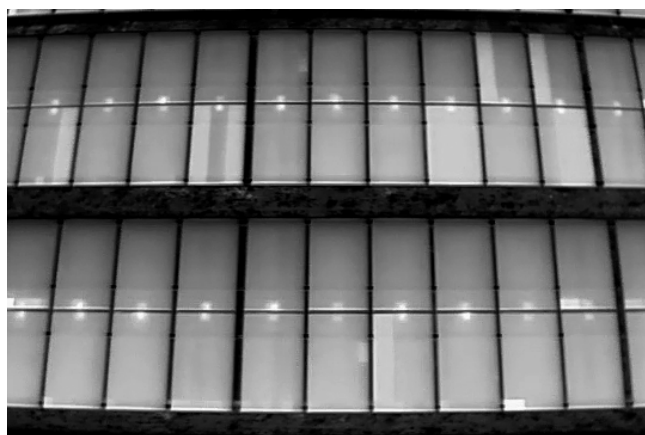
写真-7.4.1 クラスタ異常に伴う高温化例。ジャンクションボックスの一定程度以上の高温化を伴う場合は、焼損に至る可能性がある

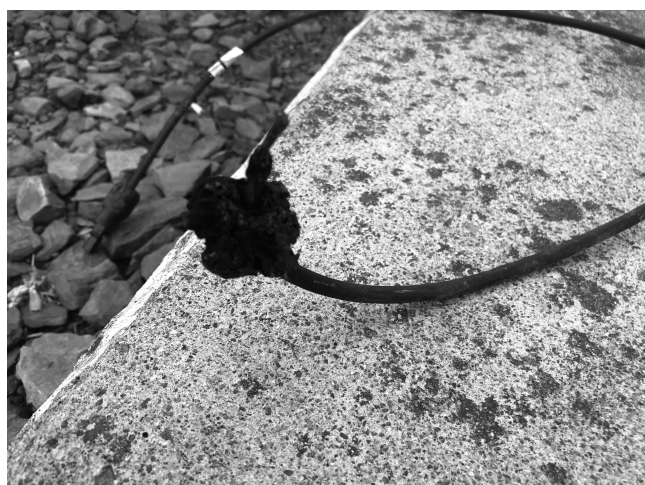
写真-7.4.2 バイパスダイオード高温化により発生したジャンクションボックスの焼損。ドローンアイ検査により発見された
出典) エナジー・ソリューションズ

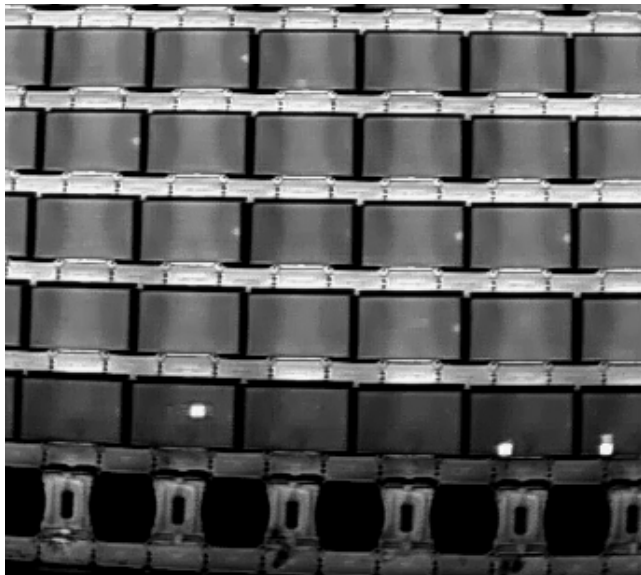
写真-7.4.4 水上発電所検査時のIR画像
出典）エナジー・ソリューションズ

太陽光発電所の中には、池や沼、貯水池などの水面にフロート（浮き）を並べ、その上にパネルを設置したものがある。水上設置のため地上に比べてパネルの温度上昇による発電量低下を抑えられたり、造成工事が不要となるなどいくつかのメリットがあるが、一方で運用開始後の保守メンテナンスは困難な場合が多い。岸壁からフロートまでの通用路が存在せず、ゴムボートなどを用いてアクセスしなければならない例もある。当然、作業にはライフジャケットの着用等、追加の安全対策が求められる。また、水は電気を通すため、漏電による作業者の感電事故防止のための対策も必須である。さらに、西日本などでよく見られ
